**SPOREN NAAR ANTWERPEN-ZUID**

**STUDIE OVER HET VROEGERE STATION ANTWERPEN-ZUID, DE VERDWENEN  
EN DE NIET-GEREALISEERDE SPOORLIJNEN TEN ZUIDEN VAN ANTWERPEN**

**DE VERDWENEN SPOORLIJNEN IN TIJDEN VAN OORLOG  
– EERSTE WERELDOORLOG –**

**– Aanvullingen (3)**

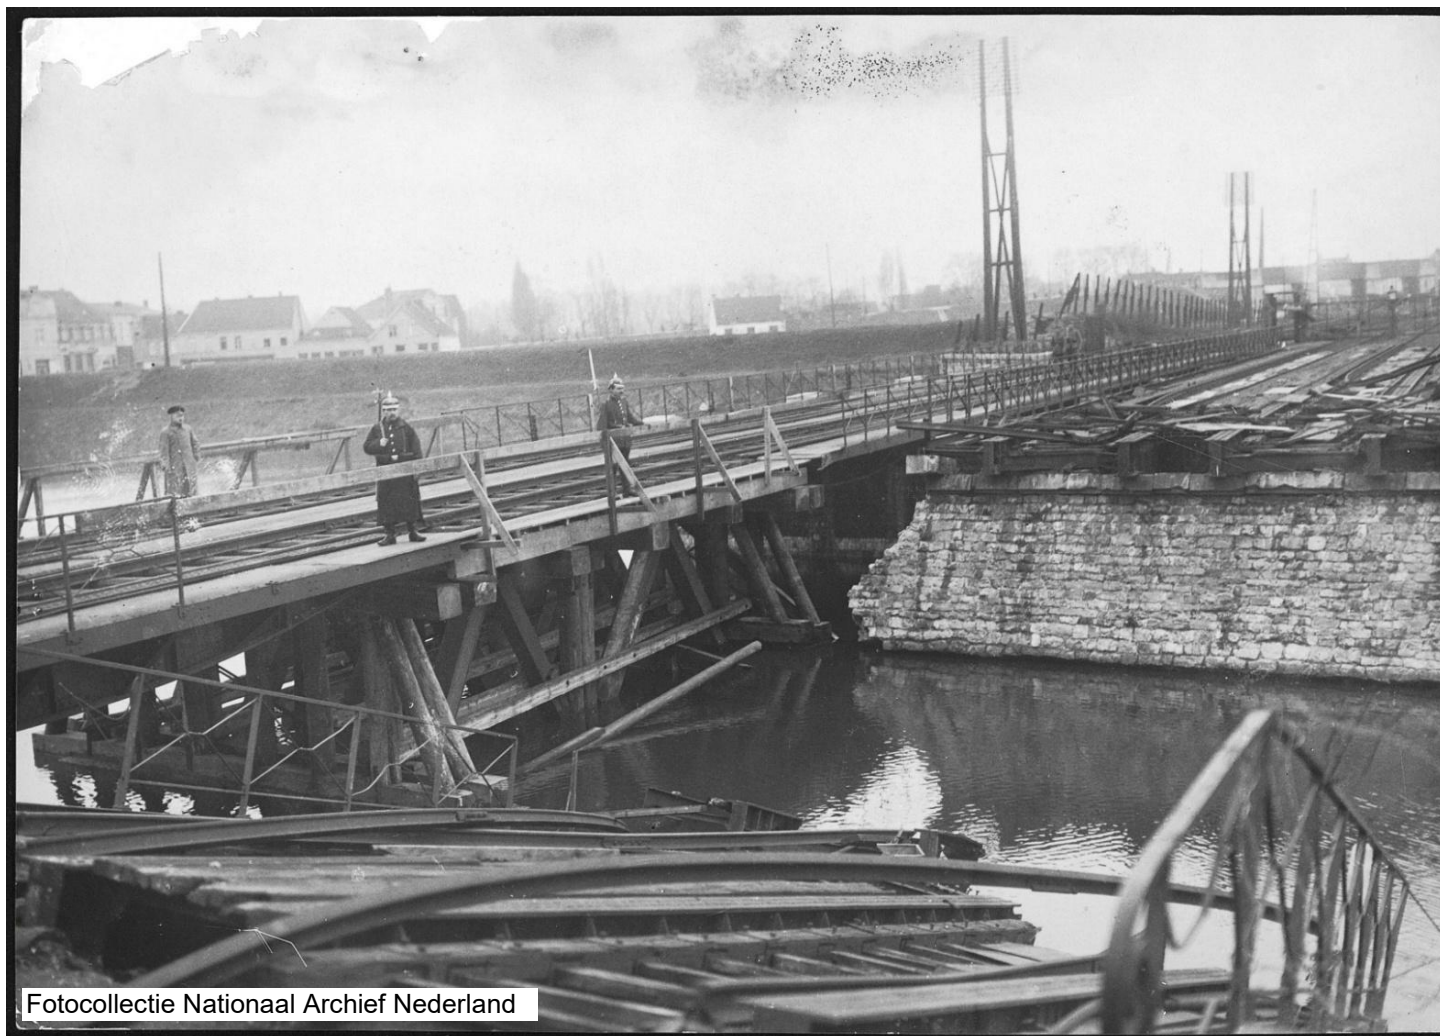
*De door de Duitsers in oktober 1914 gebouwde noodbrug over de vesting-gracht (Kielsevest). De brug werd naast de op 8 oktober 1914 door de Genie van het Belgische leger vernielde brug gelegd.*

*De foto is genomen in de richting van het Kiel. Op de achtergrond is de viaduct van het Kiel zichtbaar.*

*Zie ook de foto van de belastingproef van de brug op blz. 35 van het hoofdstuk over de rol van de spoorwegen vóór de val van de versterkte stelling Antwerpen in 1914.*
